Progetto:  
**PROPOSTA DI PROGRAMMA INTEGRATO DI INTERVENTO  
VIA VISMARA**

Ubicazione del progetto:  
**Via Vismara – Arese (MI)**

Oggetto dell'elaborato:  
**INDAGINE AMBIENTALE DEL SUOLO E SOTTOSUOLO**

**Il Tecnico Incaricato:**  
Dott. Geol. Luigi Corna

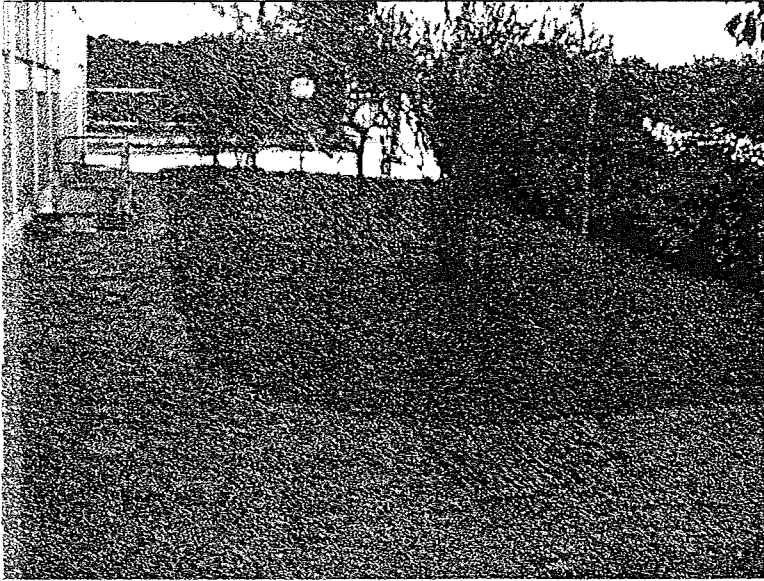
Fotografia n.1: marciapiede nord degli edifici, in fregio alla via Vismara. Si osserva il chiusino della fossa biologica ed a sinistra la scaletta che porta al locale caldaia seminterrato.

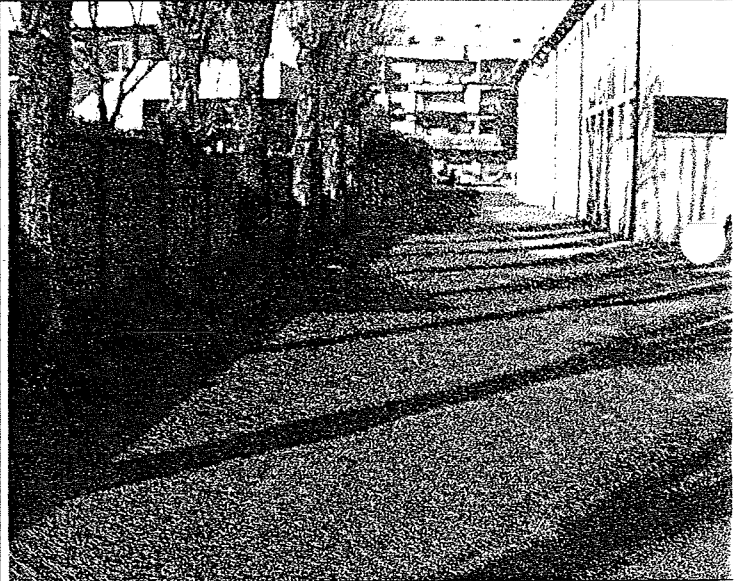
Fotografia n.2: strada di accesso est dell'area. A distanza si osserva il cancello di accesso principale, a destra il lato est del primo fabbricato. L'area è completamente asfaltata.

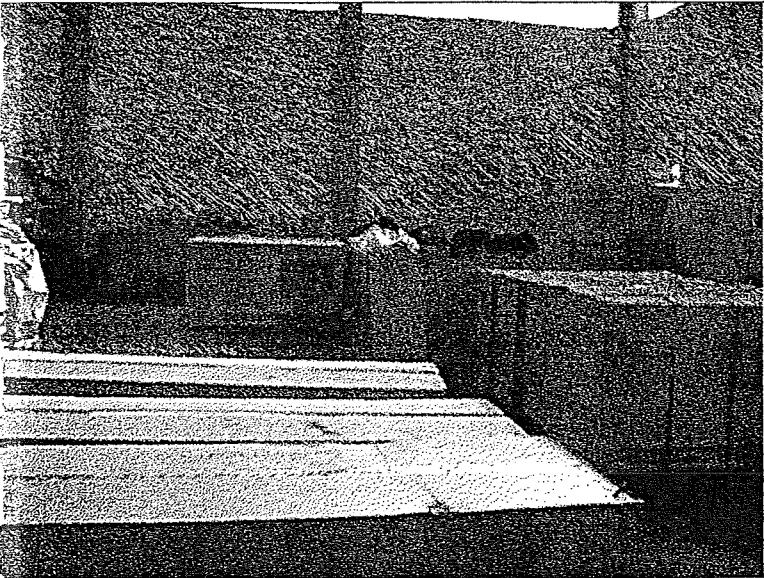
Fotografia n.3: ripresa degli interni del primo fabbricato. Si osserva che il capannone è pressoché interamente occupato da grandi scatoloni in cartone contenenti le motociclette.

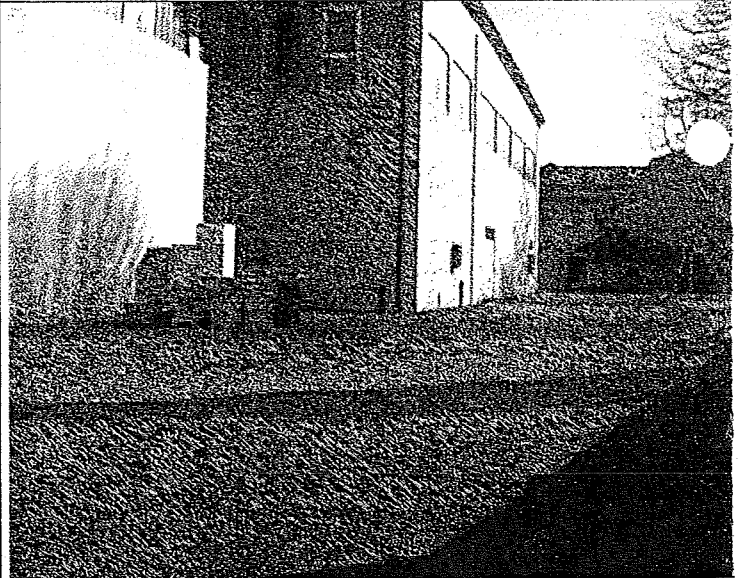
Fotografia n.4: Lato est del secondo fabbricato. L'area è occupata da un piazzale asfaltato.

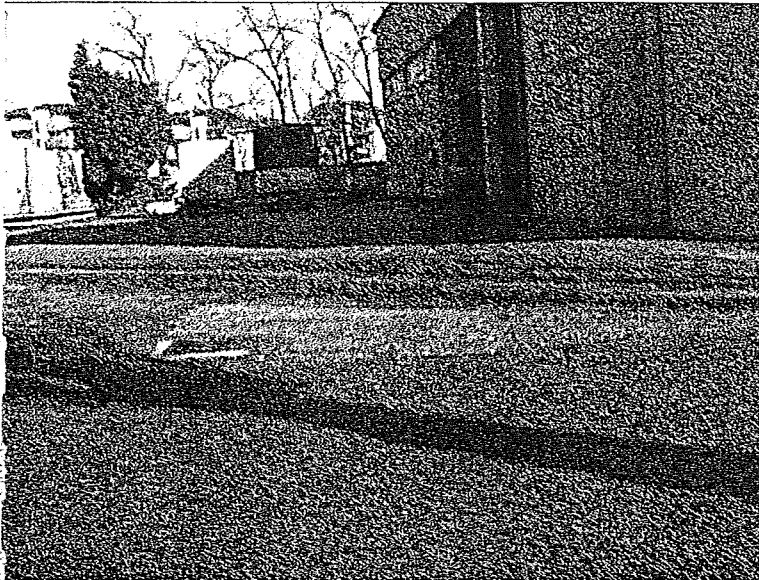
Fotografia n.7: piazzale asfaltato tra il primo ed il secondo fabbricato

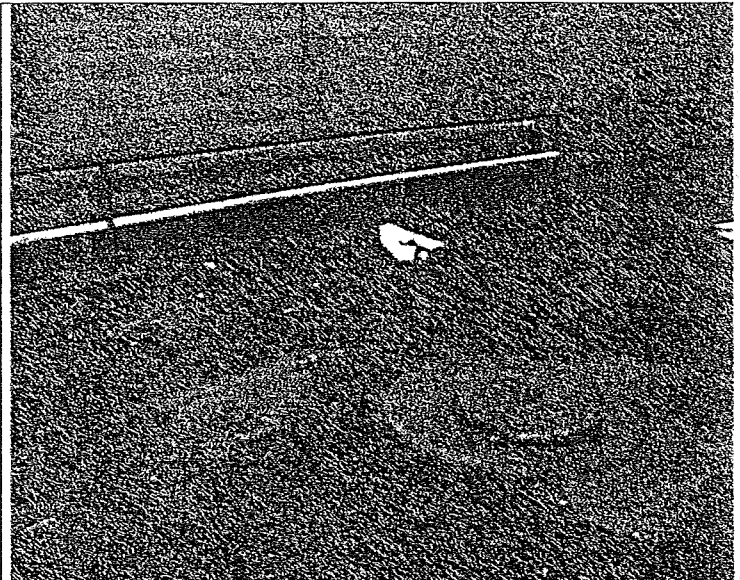
Fotografia n.8: fossa biologica in prossimità del secondo fabbricato.

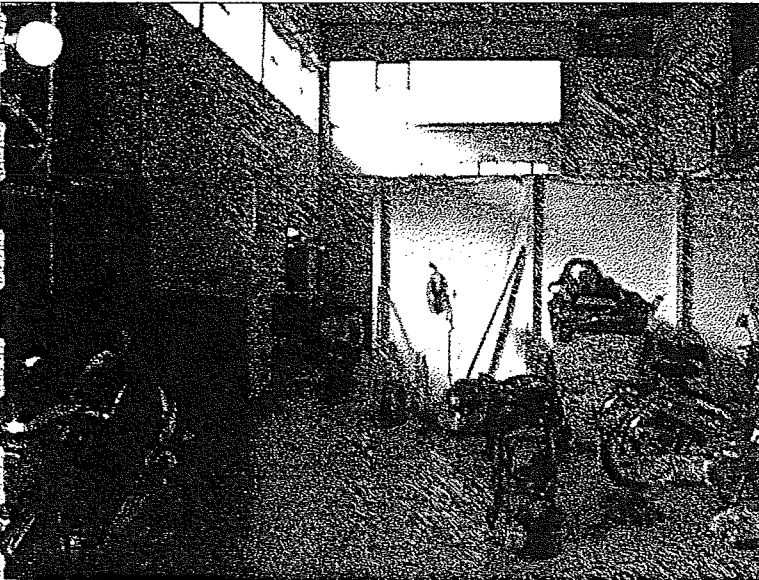
Fotografia n.5: l'interno del secondo fabbricato è occupato in gran parte da un deposito ed in subordine da una piccola officina come si evince dalla fotografia.

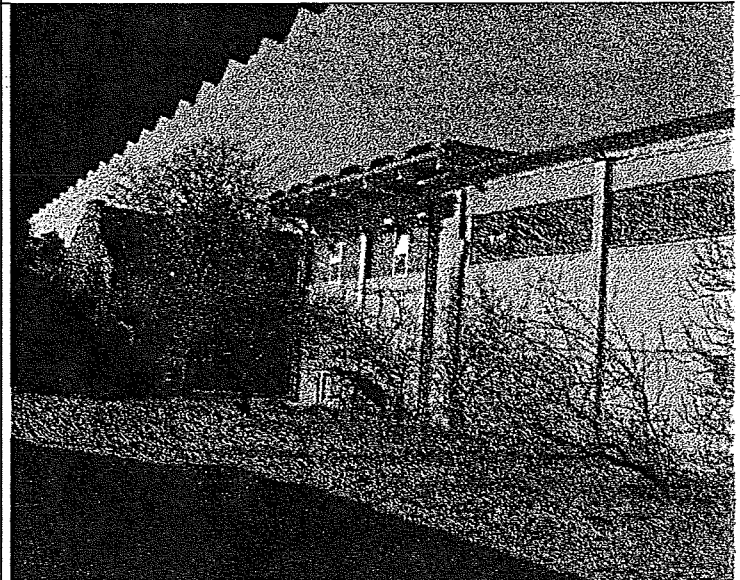
Fotografia n.6: lato su del secondo fabbricato. Si osserva che la zona compresa tra il secondo fabbricato ed il terzo fabbricato occupata prevalentemente da un prato.

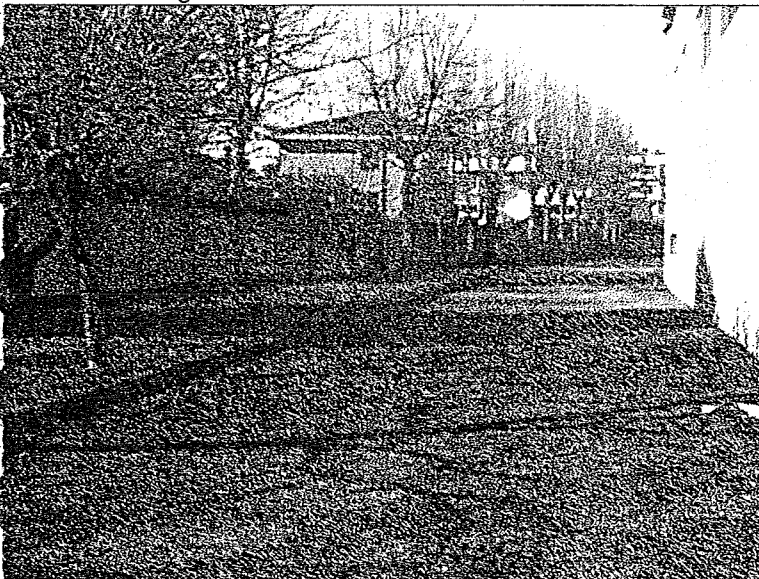
Fotografia n.7: lato ovest del secondo fabbricato, ripreso da sud.

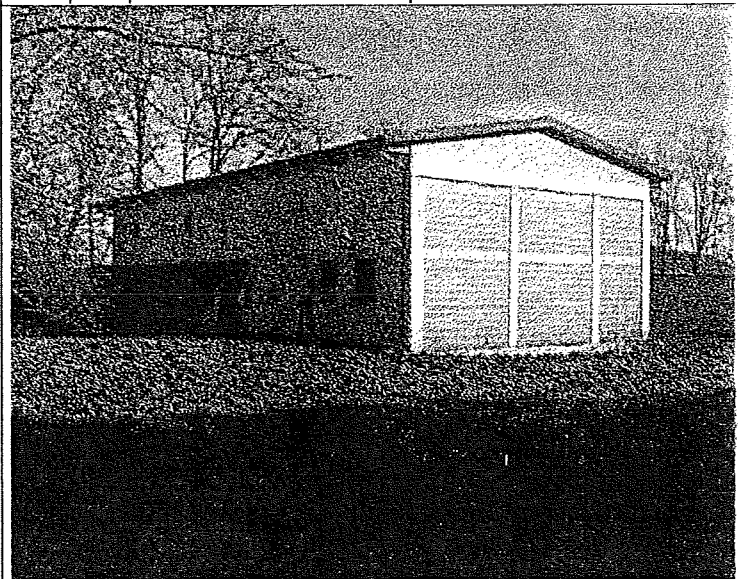
Fotografia n.8: terzo fabbricato. La fossa biologica è posta sul lato sud-ovest, corrispondente allo spigolo destro in fotografia. La zona circostante il fabbricato è quasi interamente a prato.

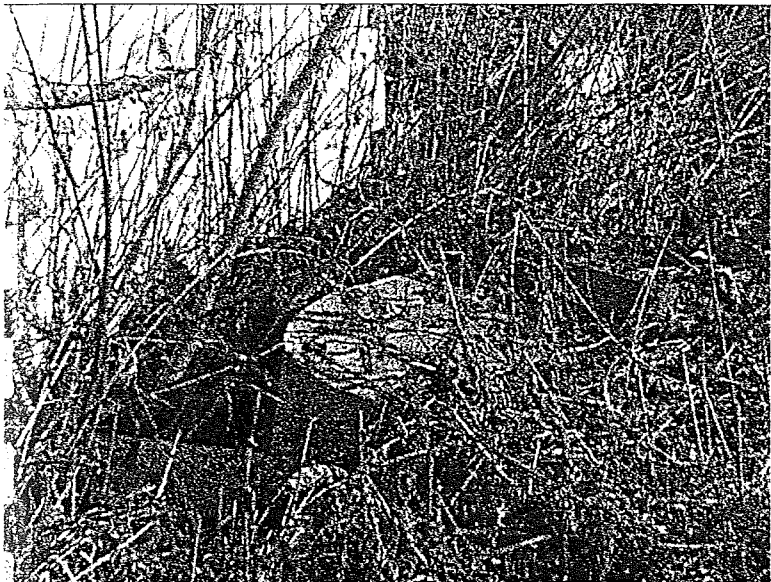
Fotografia n.9: fossa biologica in prossimità del terzo fabbricato.

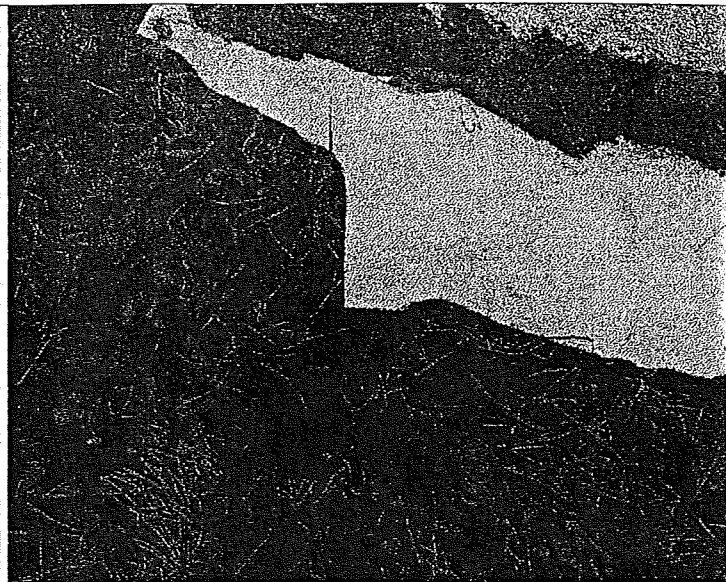
Fotografia n.10: carotaggio n.1

- Il sondaggio n.1: è stato ubicato nei pressi del locale caldaia del "primo edificio" (palazzina direzione e magazzino) e nei pressi del tracciato fognario. La profondità del sondaggio è stata di 1,5 m ossia fino a raggiungere gli strati di terreno naturale sottostanti la fognatura e la pavimentazione della caldaia. Si sono riscontrati terreni naturali senza alcuna evidenza organolettica (visiva o olfattiva) di inquinamento.

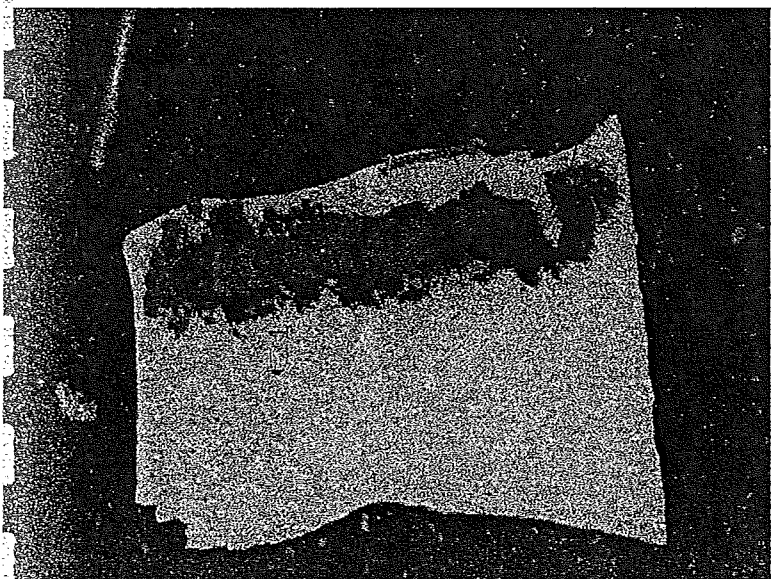
Fotografia n.10: carotaggio n.2

- Sondaggio n.2: è stato ubicato nei pressi della fossa biologica e del tracciato della fognatura. La profondità di carotaggio è stata di 1,4 m. Si sono riscontrati terreni naturali senza alcuna evidenza organolettica (visiva o olfattiva) di inquinamento.

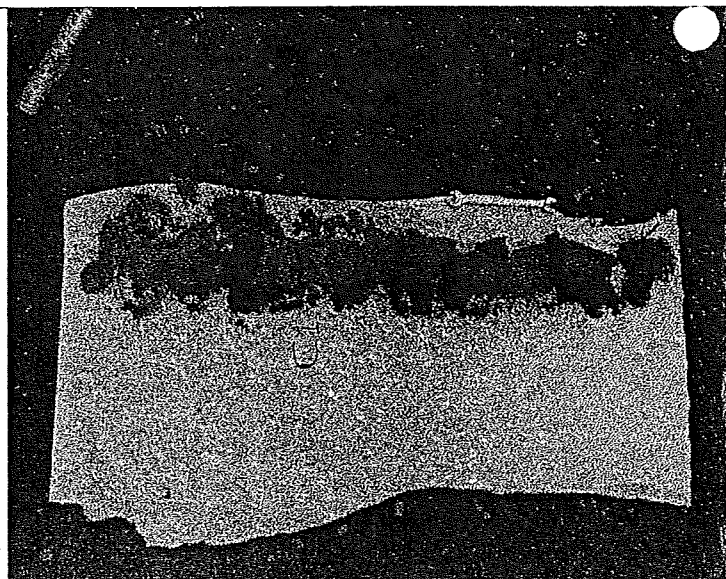
Fotografia n.11: carotaggio n.3

- Sondaggio n.3: è stato ubicato nei pressi della seconda caldaia, della seconda fossa biologica e della fognatura del secondo capannone. La profondità di carotaggio è stata di 1,4 m. Si sono riscontrati terreni naturali senza alcuna evidenza organolettica (visiva o olfattiva) di inquinamento.

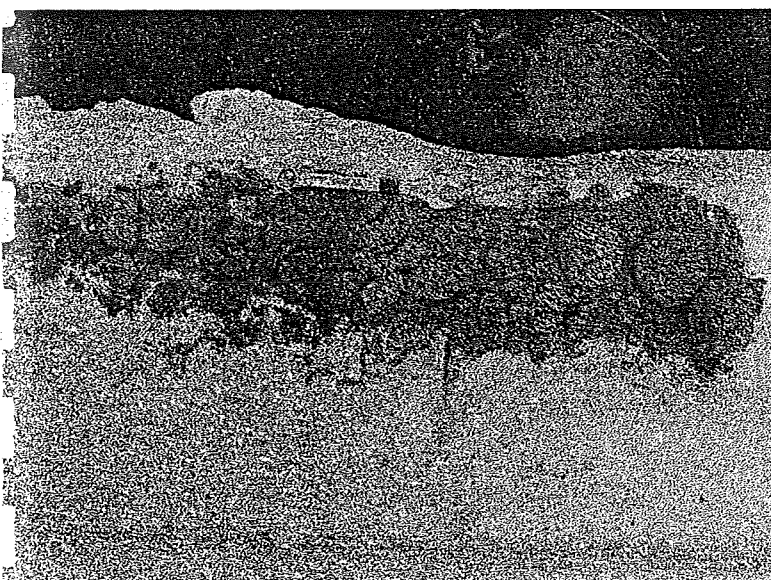
Fotografia n.12: carotaggio n.4

- Sondaggio n.4: è stato ubicato nei pressi del tracciato principale della fognatura al centro del piazzale principale del complesso produttivo. La profondità di carotaggio è stata di 1,5 m. Si sono riscontrati terreni naturali senza alcuna evidenza organolettica (visiva o olfattiva) di inquinamento.

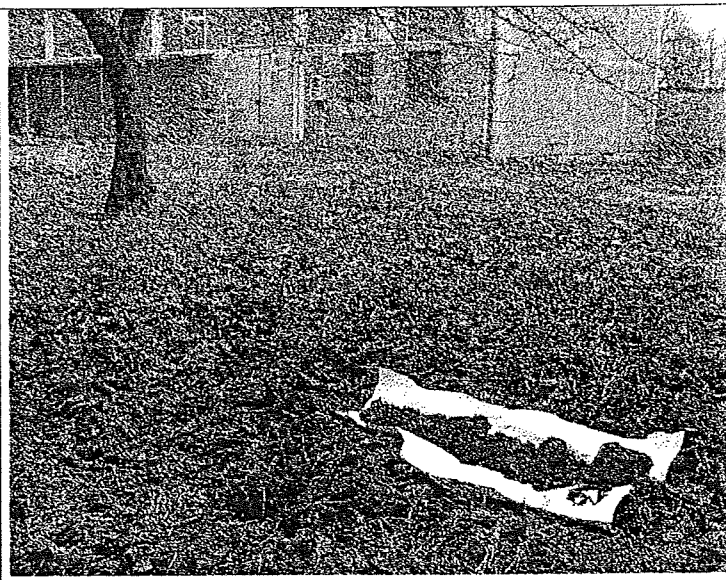
Fotografia n.12: carotaggio n.5

- Sondaggio n.5: è stato ubicato nei pressi della terza fossa biologica in prossimità del capannone n.3. La profondità di carotaggio è stata da 0,5 m a 1,6 m dal piano campagna. Si sono riscontrati terreni naturali senza alcuna evidenza organolettica (visiva o olfattiva) di inquinamento.

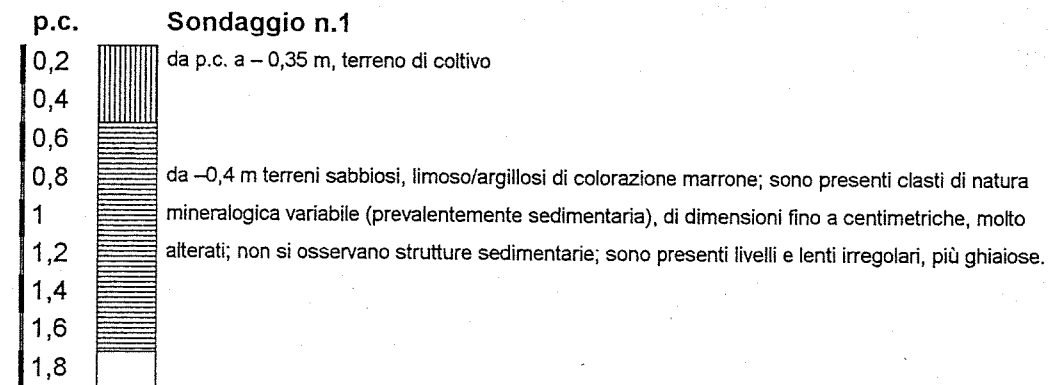
- C1 / S1 prof. -1,5 m: Terreni naturali di colorazione marrone scuro, litologicamente costituiti da sabbie con limi e argille. Sono presenti rari clasti di dimensioni fino a centimetriche, molto alterati;
- C1 / S1 bis prof. - 1 m: Terreni naturali di colorazione marrone scuro, litologicamente costituiti da sabbie con limi e argille. Sono presenti rari clasti di dimensioni fino a centimetriche, molto alterati.

I terreni della stratigrafia ed i campioni prelevati non evidenziano elementi organolettici indici di inquinamento.

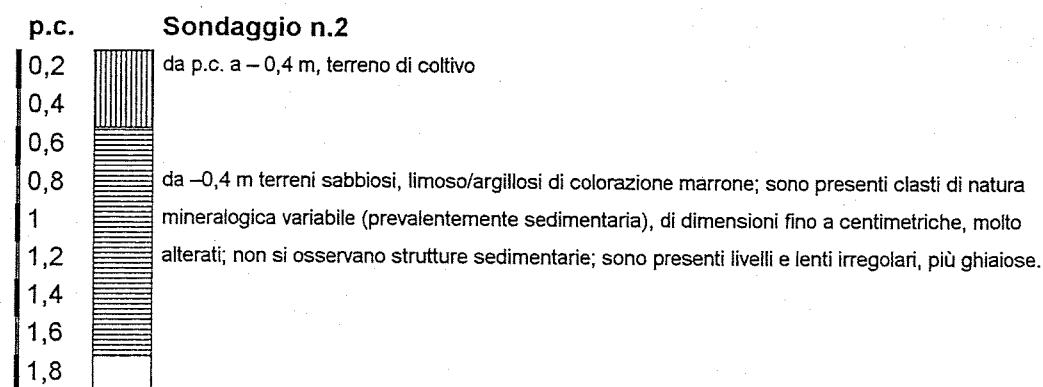
- C2 / S2 prof. -1,5 m: Terreni naturali di colorazione marrone scuro, litologicamente costituiti da sabbie con limi e argille. Sono presenti rari clasti di dimensioni fino a centimetriche, molto alterati;
- C2 / S2 bis prof. - 0,5 m: Terreni naturali di colorazione marrone scuro, litologicamente costituiti da sabbie con limi/argille e ghiaia. Sono presenti clasti di dimensioni fino a centimetriche, molto alterati.

I terreni della stratigrafia ed i campioni prelevati non evidenziano elementi organolettici indici di inquinamento.

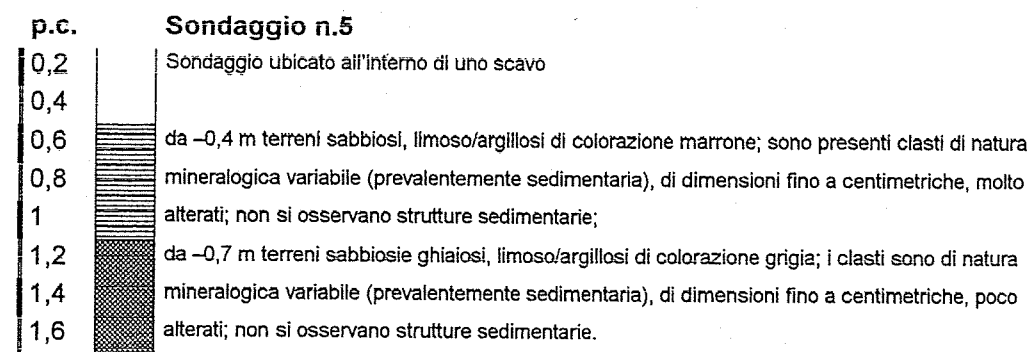
- C5 / S5 prof. -1,5 m: terreni naturali di colorazione marrone scuro, litologicamente costituiti da sabbie e ghiaie con limi e argille. Sono presenti frequenti clasti di dimensioni fino a centimetriche, mediamente alterati

I terreni della stratigrafia ed i campioni prelevati non evidenziano elementi organolettici indici di inquinamento.

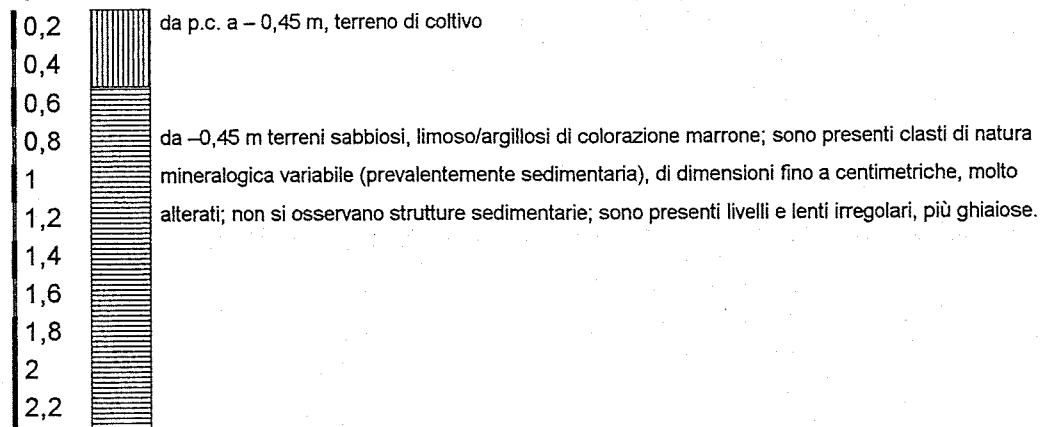
**p.c. Sondaggio n.9 – Scavo in trincea**

- C9 / S9 prof. -0,5 m: Terreni naturali di colorazione marrone scuro, litologicamente costituiti da sabbie con limi e argille. Sono presenti rari clasti di dimensioni fino a centimetriche, molto alterati; I terreni della stratigrafia ed i campioni prelevati non evidenziano elementi organolettici indici di inquinamento.

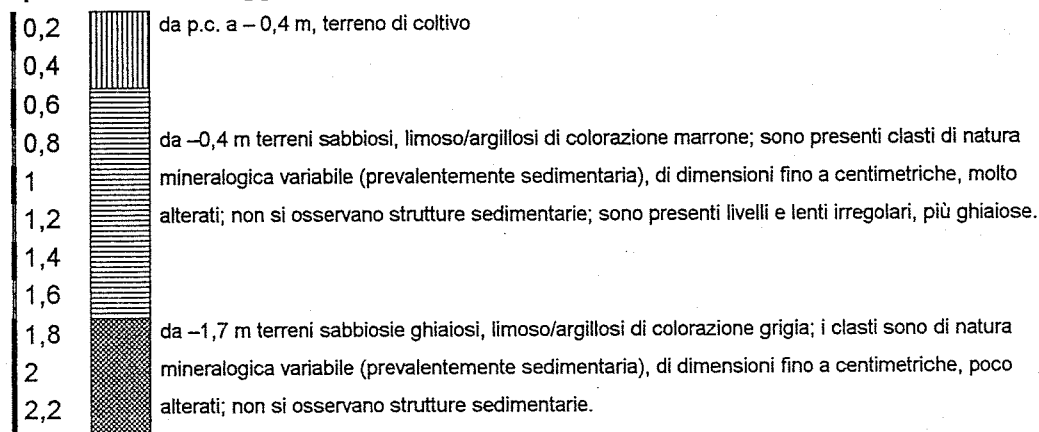
**p.c. Sondaggio n.10 – Scavo in trincea**

- C10 / S10 prof. -0,5 m: Terreni naturali di colorazione marrone scuro, litologicamente costituiti da sabbie con limi e argille. Sono presenti rari clasti di dimensioni fino a centimetriche, molto alterati; I terreni della stratigrafia ed i campioni prelevati non evidenziano elementi organolettici indici di inquinamento.

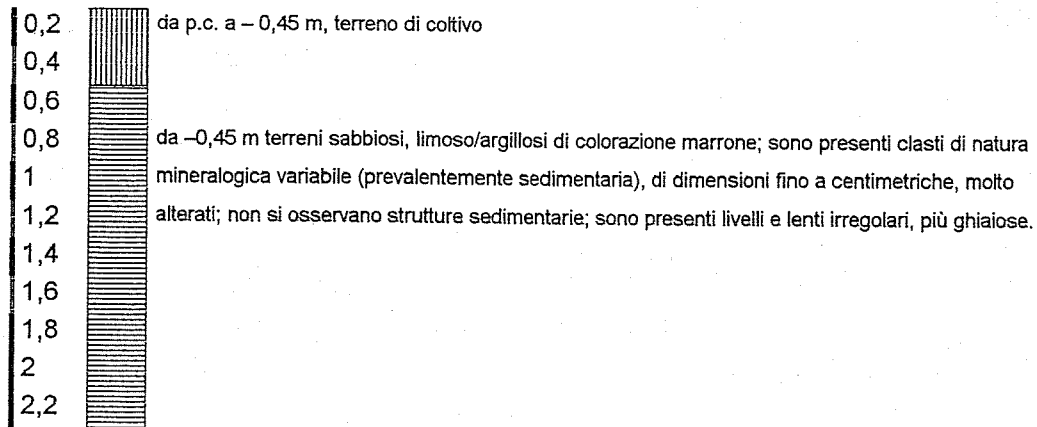
**p.c. Sondaggio n.7 – Scavo in trincea**

- C6 / S6 prof. -0,5 m: Terreni naturali di colorazione marrone scuro, litologicamente costituiti da sabbie con limi e argille. Sono presenti rari clasti di dimensioni fino a centimetriche, molto alterati; I terreni della stratigrafia ed i campioni prelevati non evidenziano elementi organolettici indici di inquinamento.

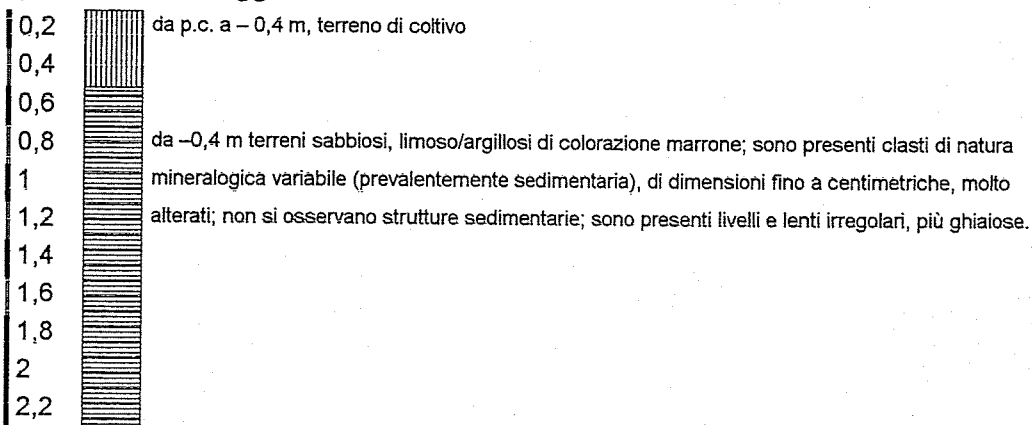
**p.c. Sondaggio n.6 – Scavo in trincea**

- C7 / S7 prof. -0,5 m: Terreni naturali di colorazione marrone scuro, litologicamente costituiti da sabbie con limi e argille. Sono presenti rari clasti di dimensioni fino a centimetriche, molto alterati; I terreni della stratigrafia ed i campioni prelevati non evidenziano elementi organolettici indici di inquinamento.

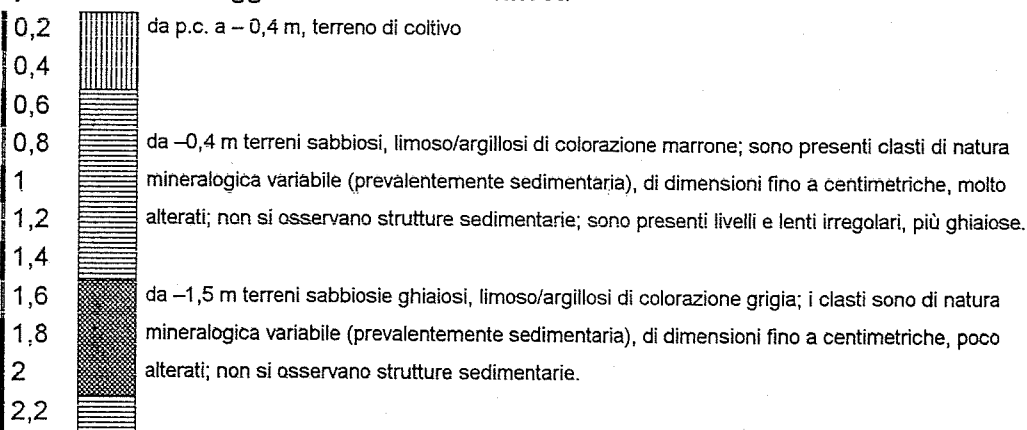
**p.c. Sondaggio n.8 – Scavo in trincea**

- C6 / S6 prof. -0,6 m: Terreni naturali di colorazione marrone scuro, litologicamente costituiti da sabbie con limi e argille. Sono presenti rari clasti di dimensioni fino a centimetriche, molto alterati; I terreni della stratigrafia ed i campioni prelevati non evidenziano elementi organolettici indici di inquinamento.
