**PIANO DELLA CARATTERIZZAZIONE**

(ai sensi del D.M. 471 del 25 ottobre 1999)

Sito: Ditta Fastining – Viale delle Industrie 13/5 - Arese

**Dottore Francesco Amandola  
Geologo**

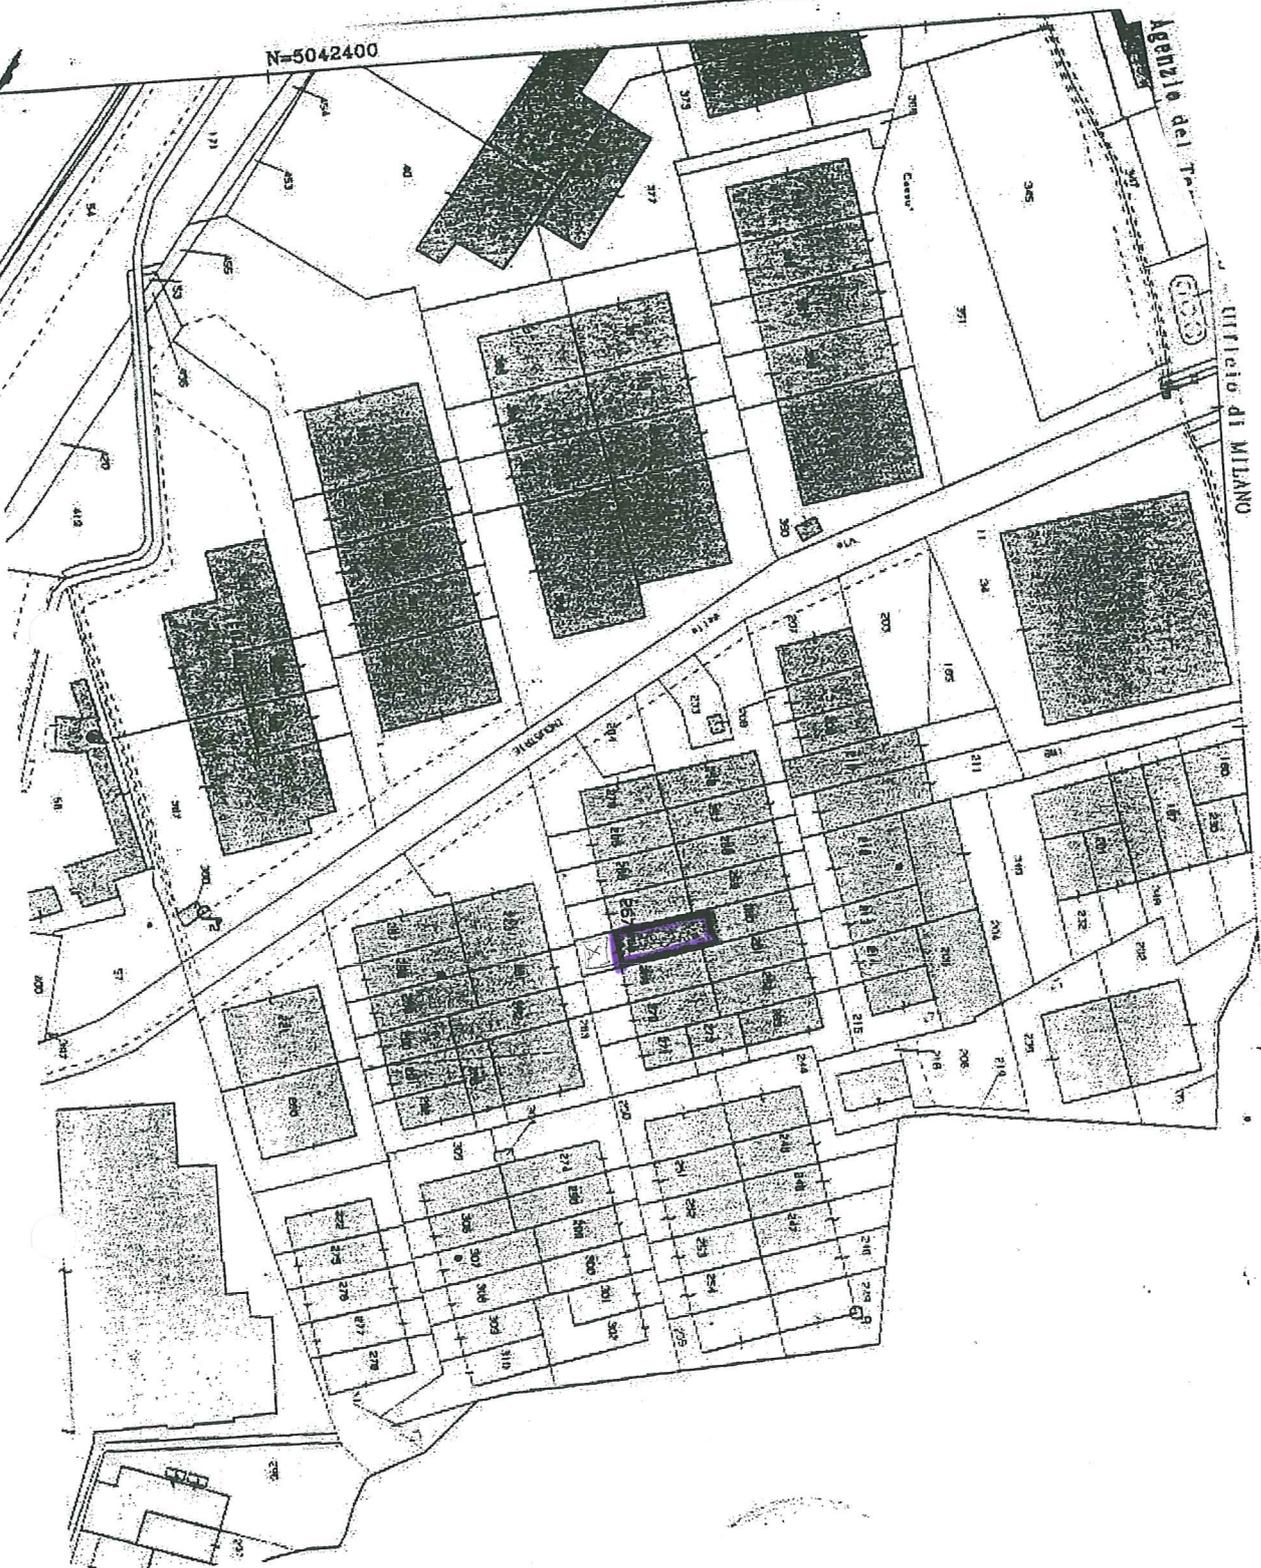
ALLEGATO 1

STRALCIO PLANIMETRIA CATASTALE Scala 1:2000

L'area è individuata a Catasto al Foglio 7 mappale 268 della Sezione Censuaria del Comune di Arese (Allegato 1). Il mappale confina sui lati W, N e E con altri fabbricati industriali mentre sul lato S il confine è costituito dalla viabilità privata di accesso al sito ed ai fabbricati industriali adiacenti.

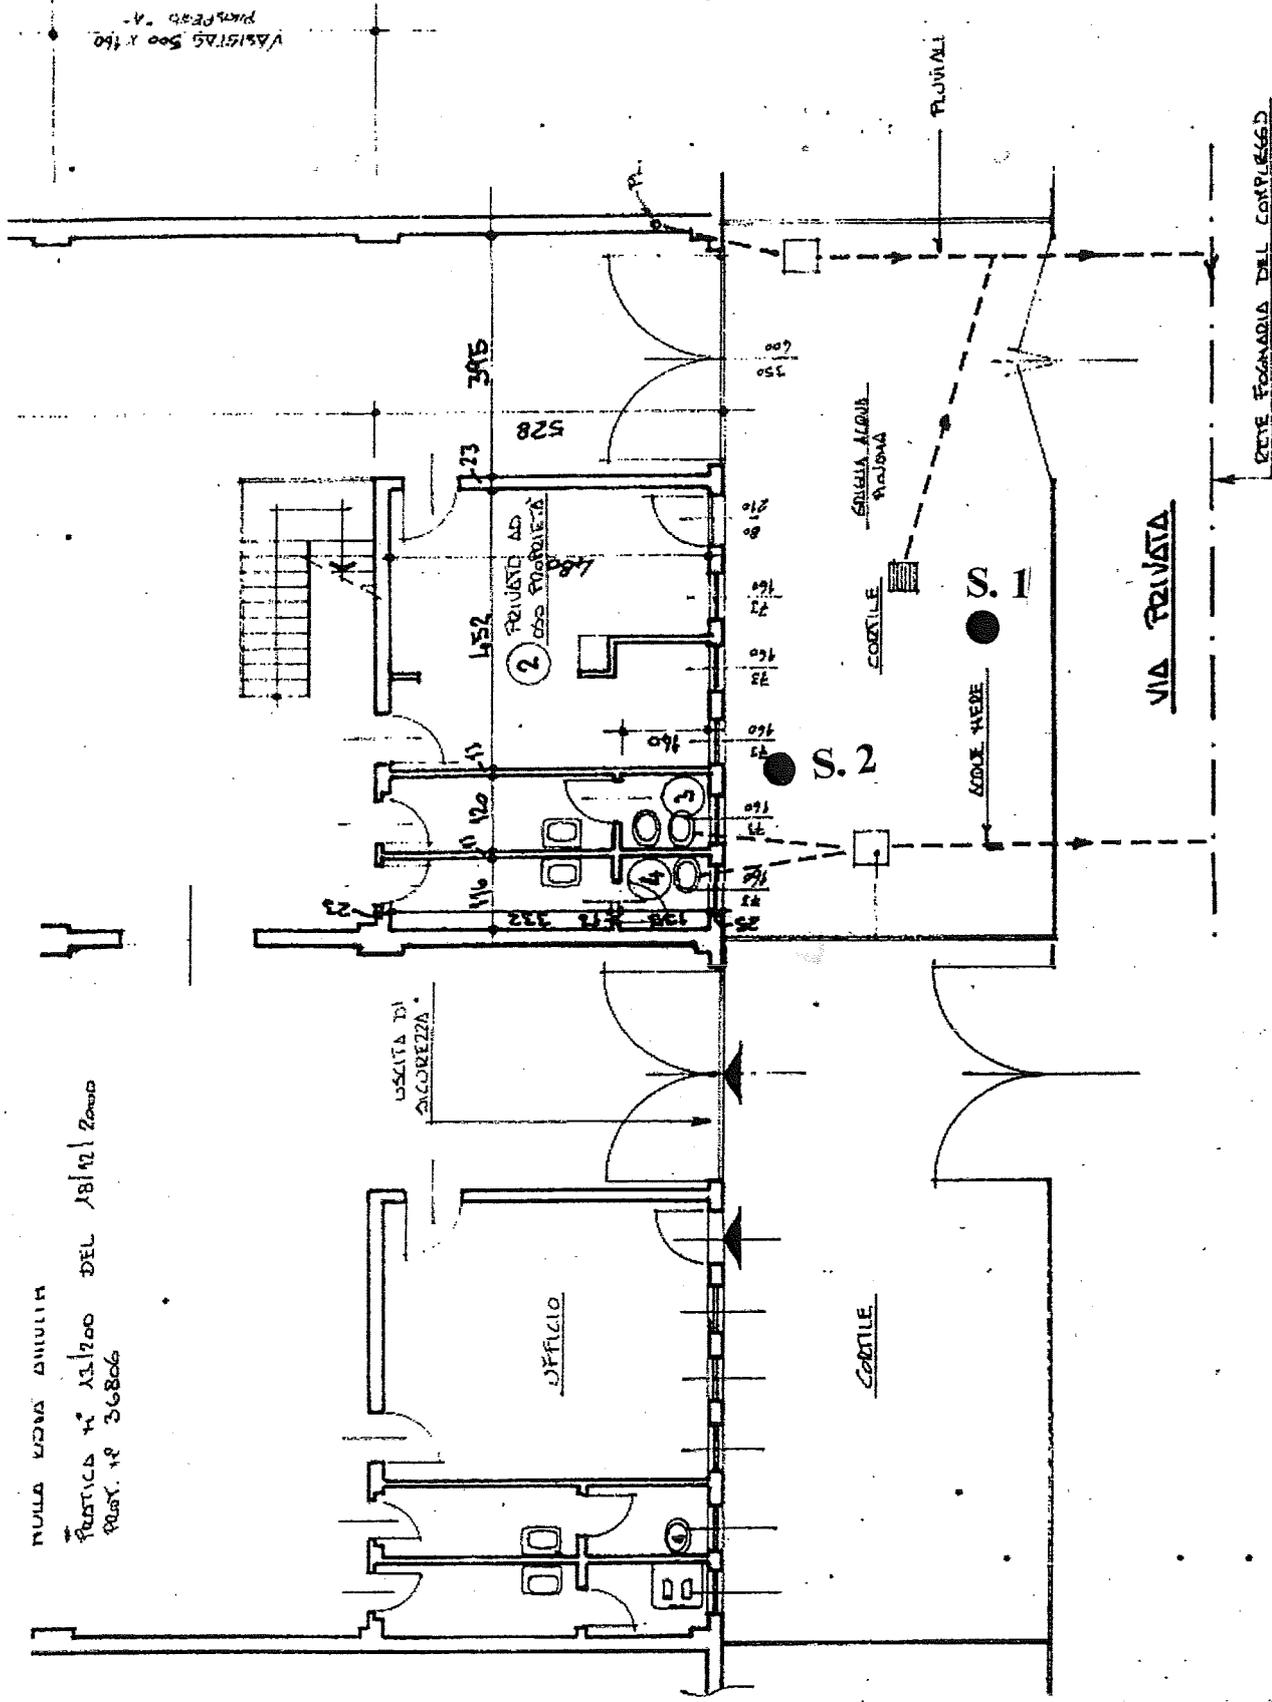
ALLEGATO 2

STRALCIO PLANIMETRICO DEL SITO in scala 1:100

I sondaggi indicati in planimetria con le lettere S1 e S2 sono stati eseguiti rispettivamente: S1 nel tratto di terreno compreso tra il serbatoio interrato ed il limite della proprietà verso la viabilità di accesso; S2 nel tratto di terreno compreso tra il serbatoio ed il fabbricato in cui ha sede la ditta Fastining (All. 2).

Si produce in allegato stralcio planimetrico del cortile in cui è interrato il serbatoio da inertizzare e della porzione di fabbricato Ditta Fastening immediatamente adiacente in scala 1:100 (Allegato 2). Sul medesimo stralcio planimetrico sono indicati con S1 e S2 i sondaggi eseguiti nel maggio 2003.

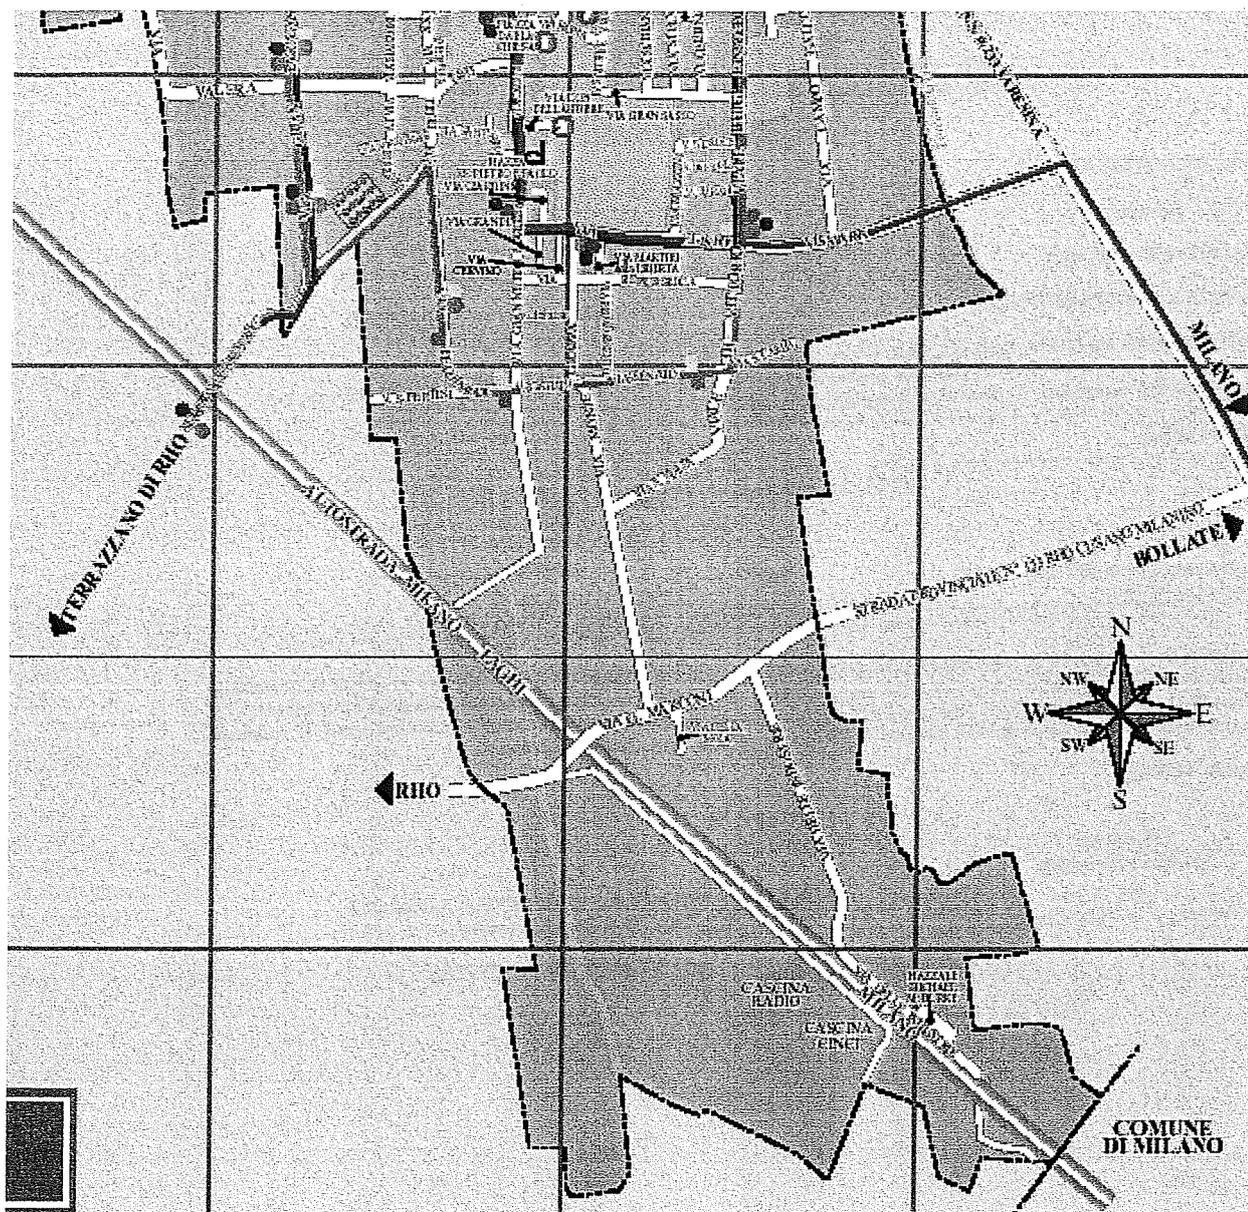
**ALLEGATO 4**

**STRALCIO PLANIMETRICO DIRETTRICI VIARIE**

Le principali direttrici viarie sono costituite dalla Autostrada A8 Milano-Laghi, ubicata a circa 0,20 Km a SE del sito e dalla Strada Provinciale n. 153 Rho-Cusano Milanino che corre a NW del sito. Si produce in allegato stralcio cartografico con evidenziate le principali direttrici viarie a contorno del sito. (allegato 4).

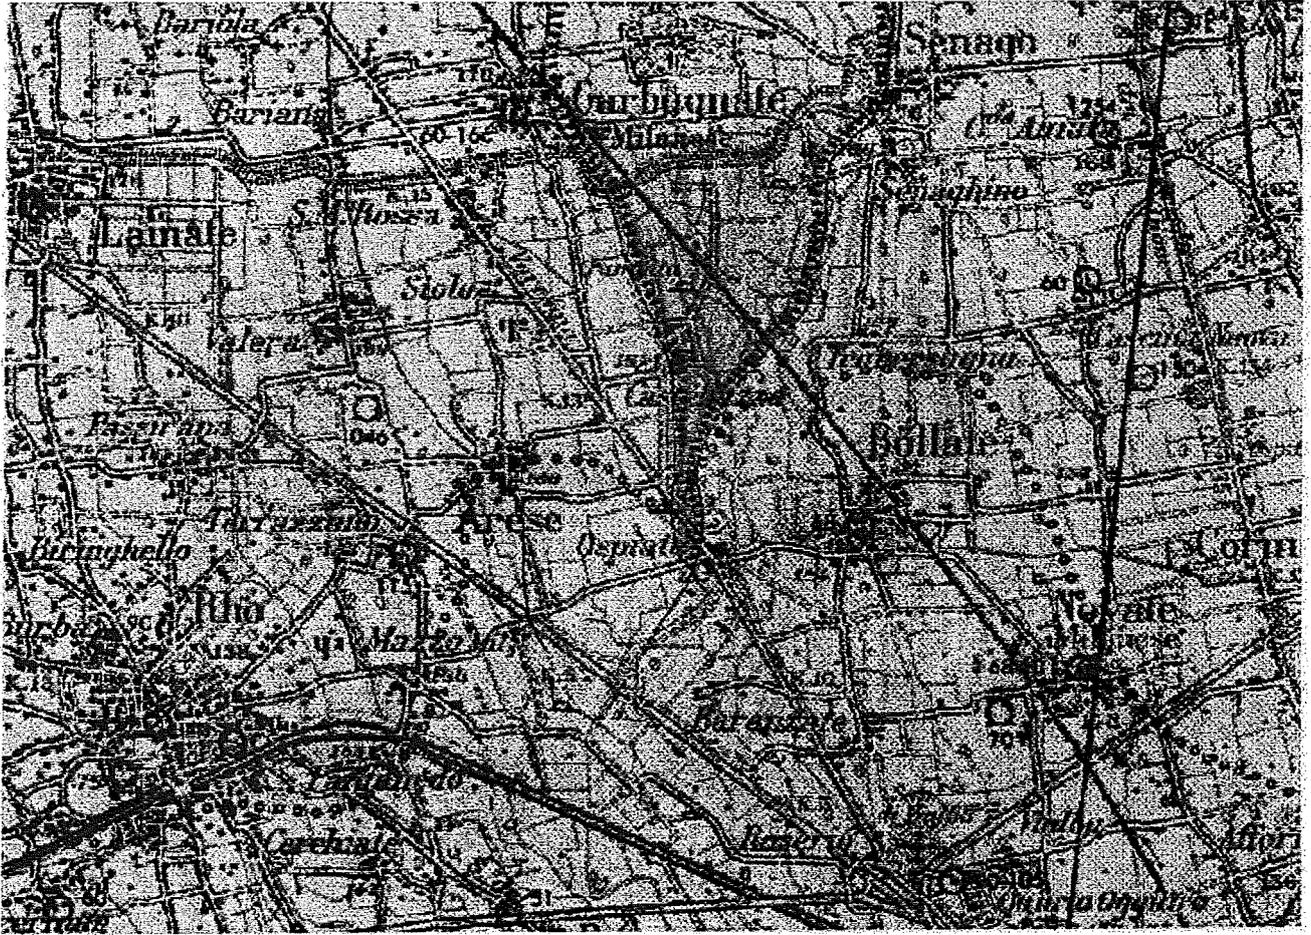
**ALLEGATO 5**

**STRALCIO CARTA GEOLOGICA D'ITALIA (Foglio Milano)**

La geologia del sottosuolo è caratterizzata da depositi alluvionali a varia granulometria di epoca pleistocenica che all'esame della Carta Geologica d'Italia scala 1:100.000 (Foglio Milano) risultano classificati nell'ambito della formazione geologica denominata Diluvium Medio (All. 5).

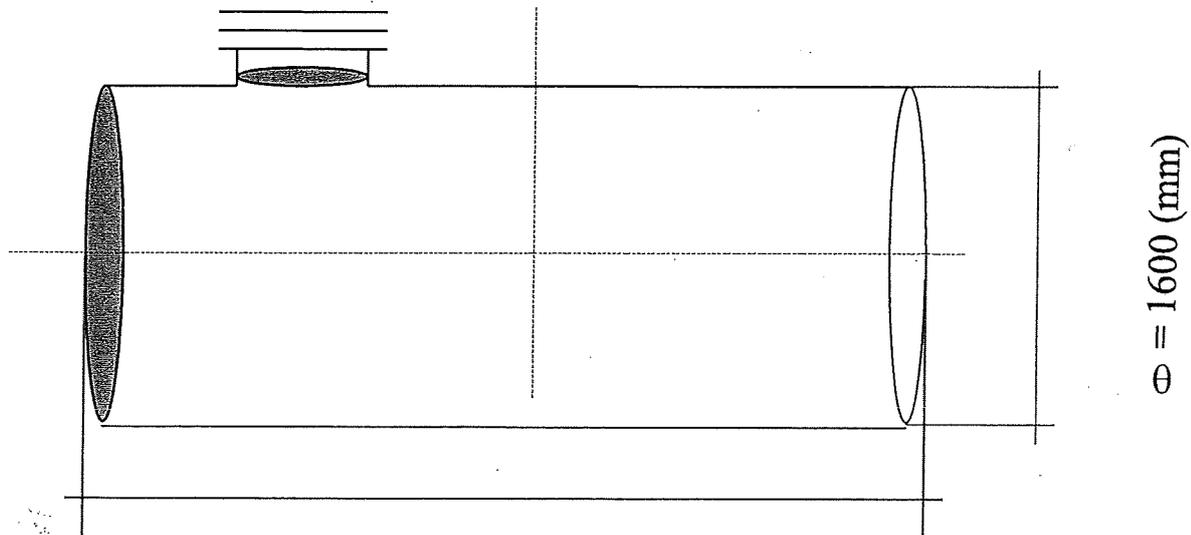
## SERBATOIO DI GASOLIO

$L = 3000 \text{ (mm)}$

Lunghezza: **3.000 mm.**
