SETsrl Subsoil Environment Technologies

RAPPORTO DI INTERVENTO – TRINCEE

Committente: T.ECO SRL

Luogo: Area ex Faro - Arese

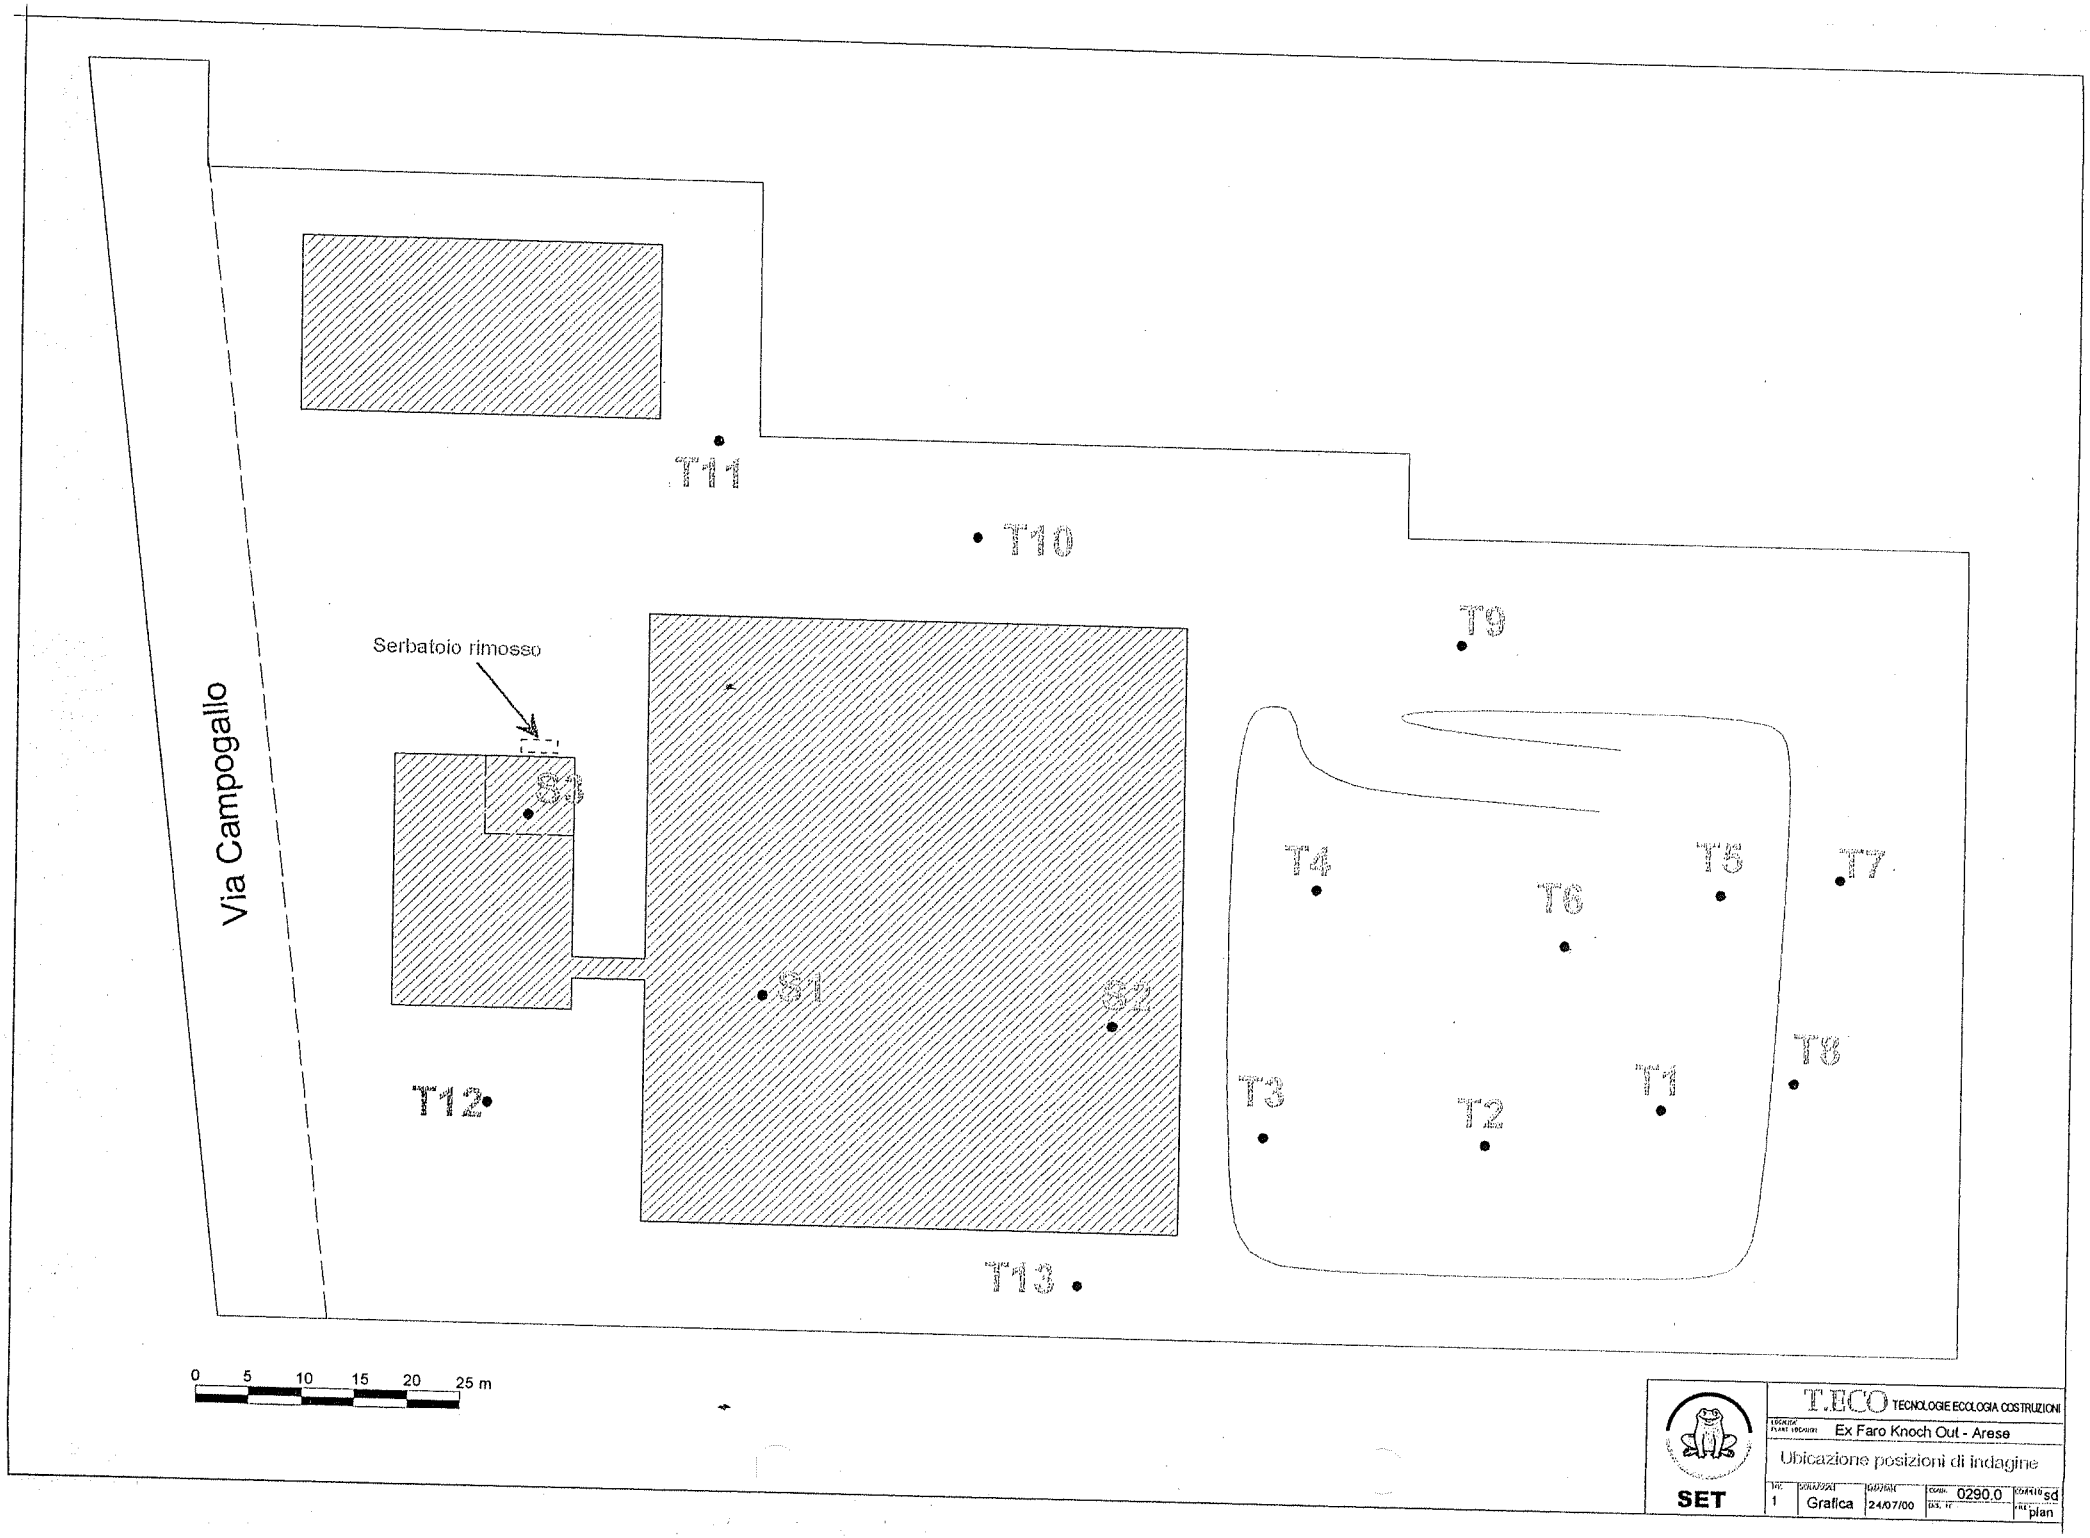
Via Campogallo
Serbatoio rimosso
T11
T10
T9
T4
T6
T5
T7
T8
T3
T2
T1
T12
T13
S1
S2
S3
0 5 10 15 20 25 m
SET
T.ECO TECNOLOGIE ECOLOGIA COSTRUZIONI
Ex Faro Knoch Out - Arese
Ubicazione posizioni di indagine
1
Grafica
24/07/00
0290.0
sd
plan
