Progetto:  
**PROPOSTA DI PROGRAMMA INTEGRATO DI INTERVENTO  
VIA VISMARA**

Ubicazione del progetto:  
**Via Vismara – Arese (MI)**

Oggetto dell'elaborato:  
**INDAGINE AMBIENTALE DEL SUOLO E SOTTOSUOLO**

**Il Tecnico Incaricato:**  
Dott. Geol. Luigi Corna

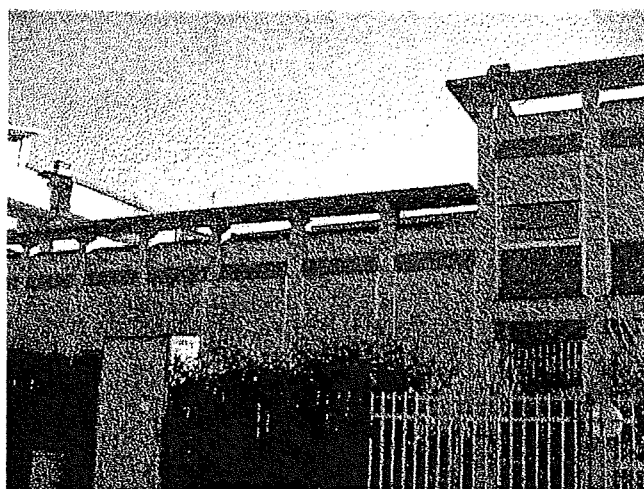
Sul retro dell'abitazione è presente un capannone a sua volta suddiviso in due zone con andamento nord-sud, il lato ovest è adibito ad uffici, il lato est è un deposito. La zona del capannone adibita ad uffici è suddivisa su due piani. Il deposito è occupato da scaffali per lo stivaggio di colli di grandi dimensioni, ossia "scatoloni contenenti le motociclette". In questo capannone è presente anche uno spazio adibito ad officina in cui si svolgono i lavori di apertura degli imballaggi delle motociclette. I lavori non prevedono l'utilizzo di macchinari, le attività sono pressoché esclusivamente manuali.

La pavimentazione del capannone è in calcestruzzo.

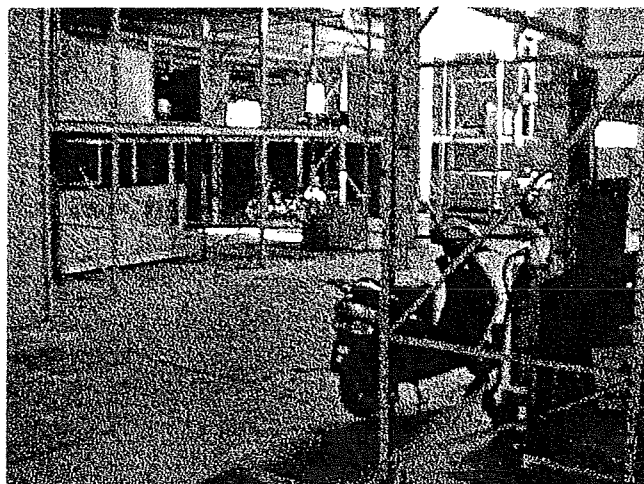
### *Secondo edificio*

E' un capannone che, come per il precedente, ha ed ha avuto, un utilizzo di deposito. Nel capannone è presente una limitata porzione a destinazione uffici ed una piccola officina per la preparazione delle motociclette.

La pavimentazione del capannone è in calcestruzzo.

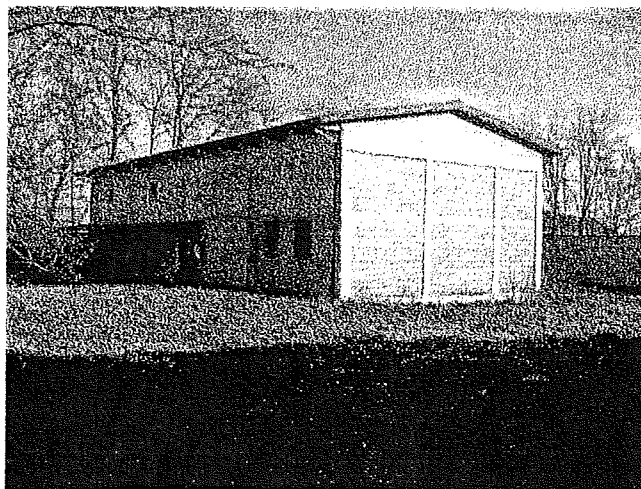
### *Terzo edificio*

E' un piccolo capannone in cui, nel passato, venivano svolti i lavori di montaggio biciclette. Attualmente questo capannone è in abbandono.

La pavimentazione del capannone è in calcestruzzo. Non si riscontrano elementi che possano far ipotizzare forme di inquinamento.

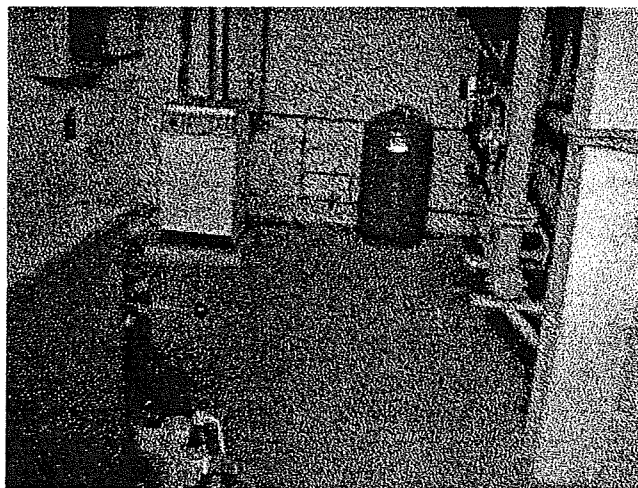
chiaramente visibili le tubazioni di adduzione del metano, dell'acqua e gli scarichi; non sono presenti altre tubazioni provenienti dall'esterno. Ciò può ragionevolmente far escludere di possibili alimentazioni a gasolio (anche se dimesse).

Le pavimentazioni sono in calcestruzzo. Non si riscontrano evidenze o rischi di inquinamento.

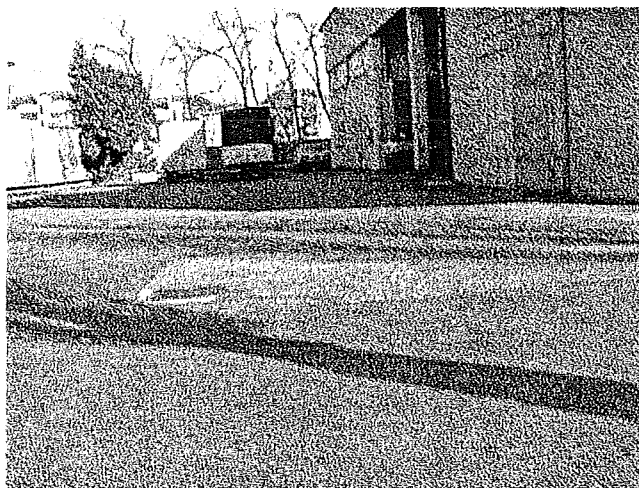
### **Descrizione dei piazzali ed aree verdi**

Attorno agli edifici sopra descritti sono presenti ampi piazzali asfaltati e zone a verde.

Sul lato ovest dell'area è presente la via di accesso. Tra i due capannoni principali (denominati "primo capannone" e "secondo capannone") è presente un piazzale asfaltato adibito a parcheggio autovetture operai.

Sulle fasce perimetrali ed attorno al terzo capannone si riscontrano aiuole e terreni naturali.
